Inventaire no.: 835.1.2

Auteur : VENUSTI Marcello

Titre : La Mise au tombeau

Date du constat : 23/11/2020

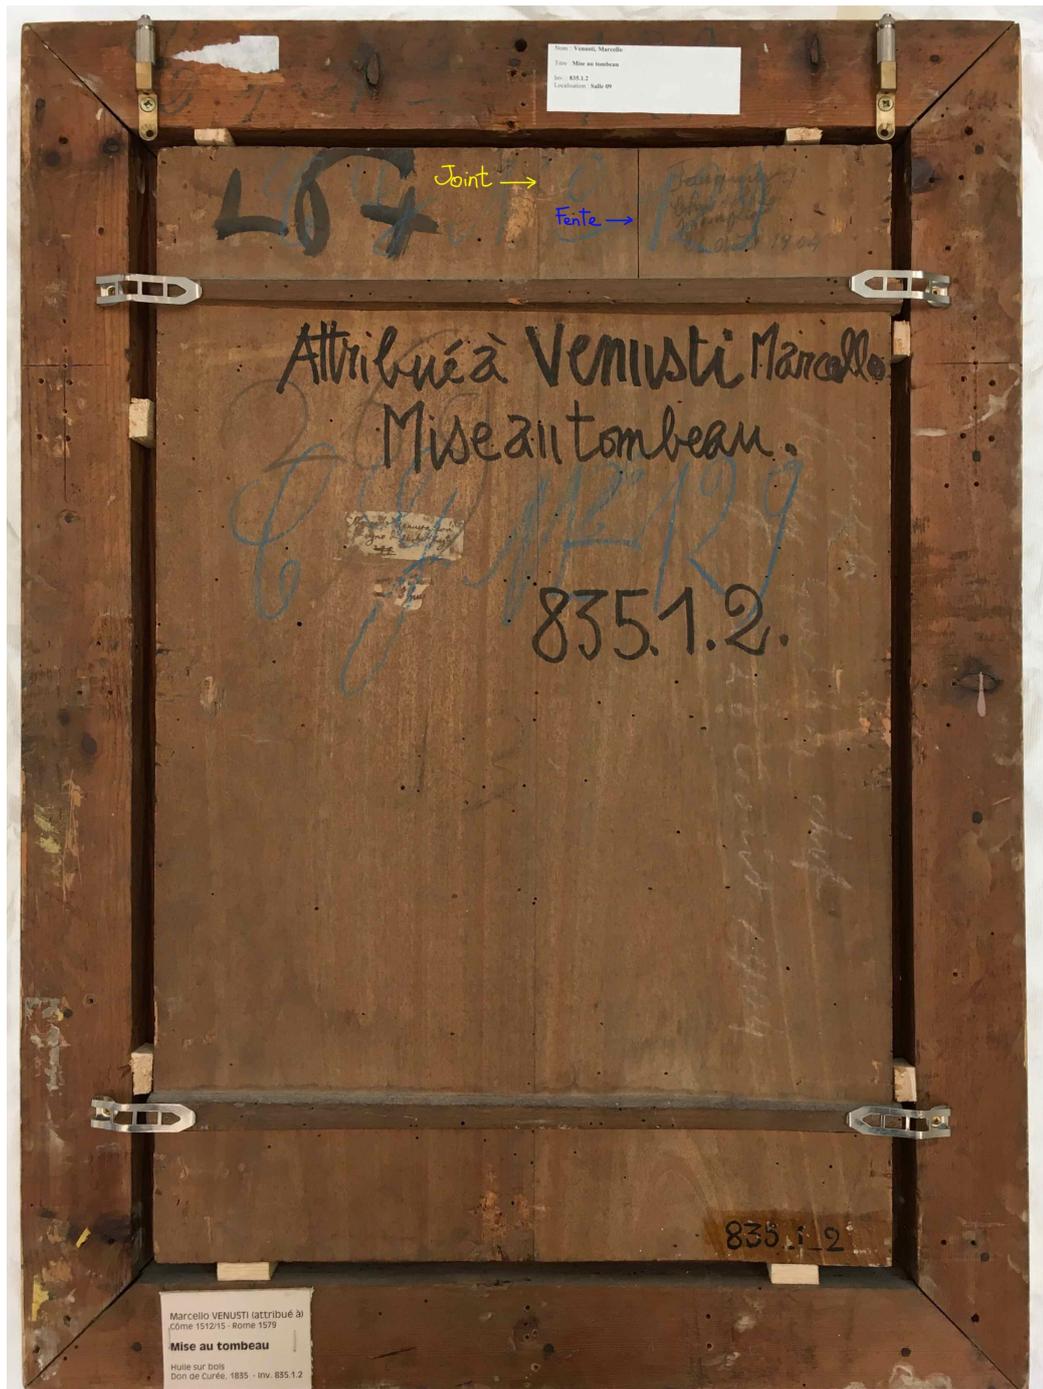
Relevé du tableau : revers

Panneau de peuplier constitué de 2 planches épaisses.
Fente depuis le bord supérieur, due à la baguette collée. Les baguettes sont contraignantes et engendrent des soulèvements de couche picturale.

Légère déformation convexe verticale localisée sur le relevé.

Les fentes pourraient être instables.

Manque de bois au revers, au niveau des angles et au milieu des cotés : anciennes fixations au cadre ?

Nombreux trous d'insectes (grosses vrillettes) visibles au revers sur l'ensemble des planches.

Support auxiliaire : 2 fines baguettes de bois collées au panneau, de hêtre taillées en suivant les déformations du panneau, perpendiculaires au fil du bois, localisées en partie supérieure et inférieure.

Non urgent : Eliminer les supports auxiliaires contraignant et revoir le renfort du panneau.

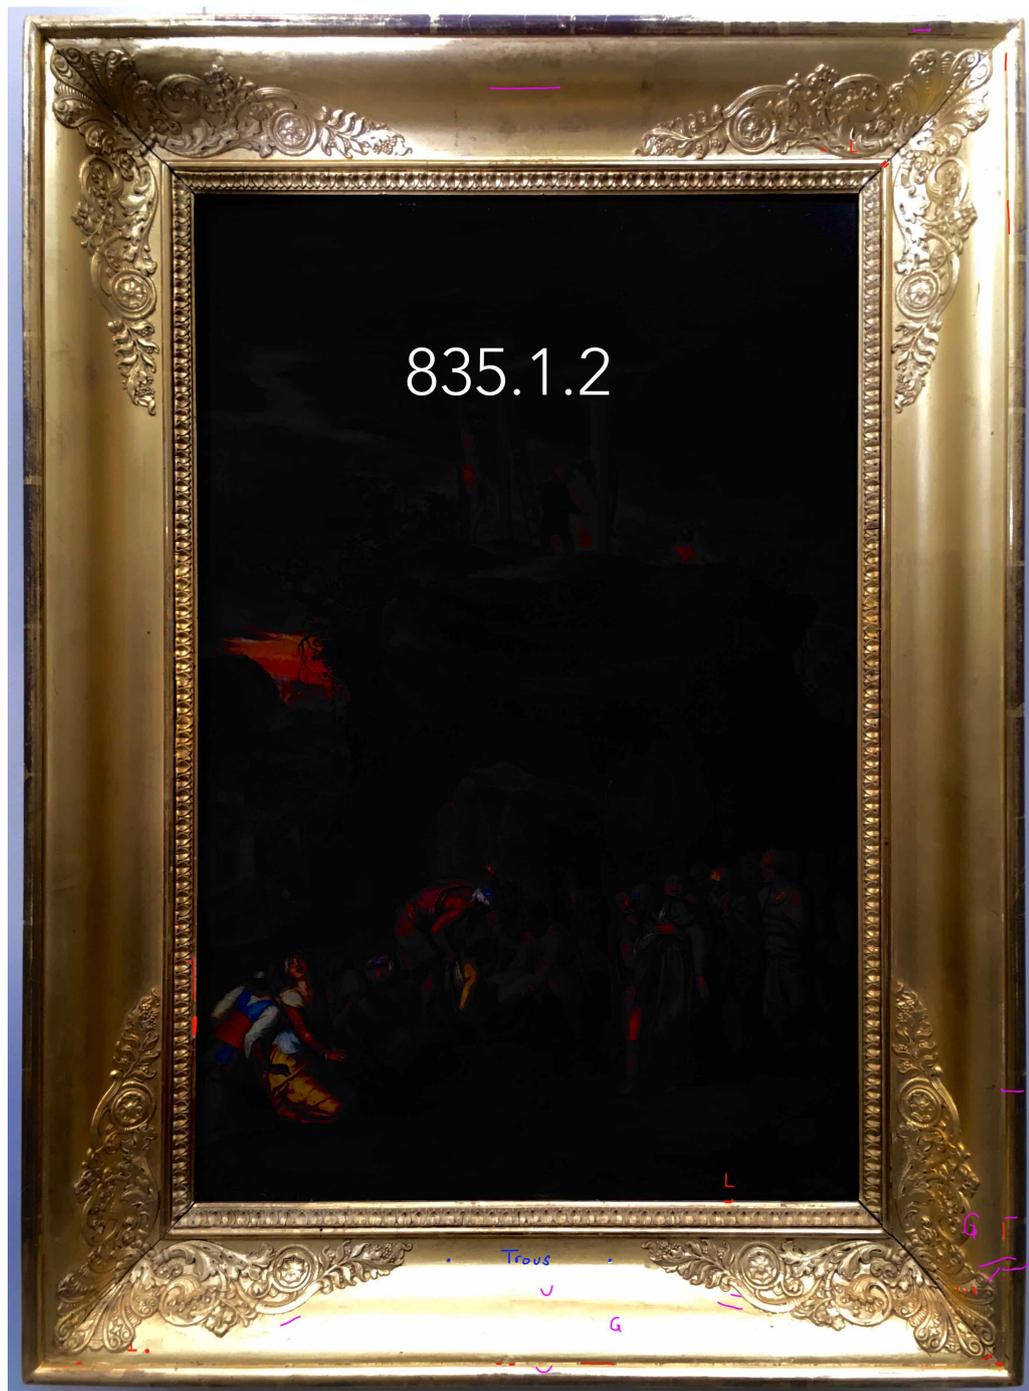
Relevé du tableau : cadre

Trous de clous d'un cartouche ancien sur le montant inférieur.

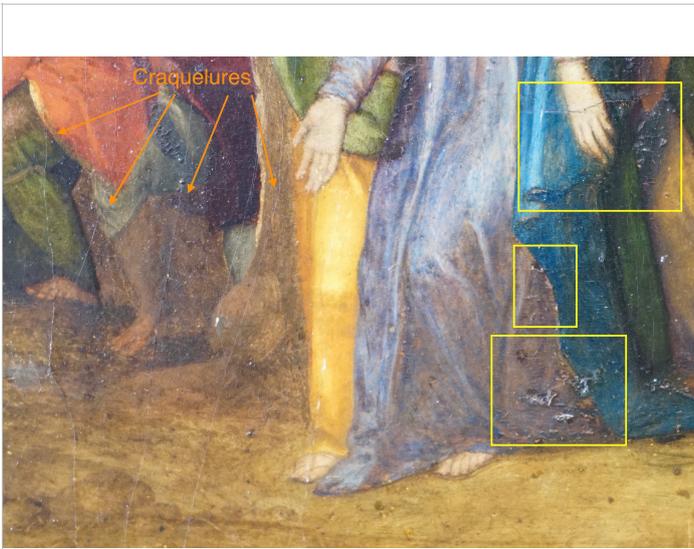
Des très petites craquelures localisées au niveau des zones de couleur sombres sont en soulèvement aux abords des vêtements des personnages, probablement dues à la présence des baguettes collées au revers, qui contraignent le panneau.

1. Craquelures et soulèvements

Refixages de la couche picturale.

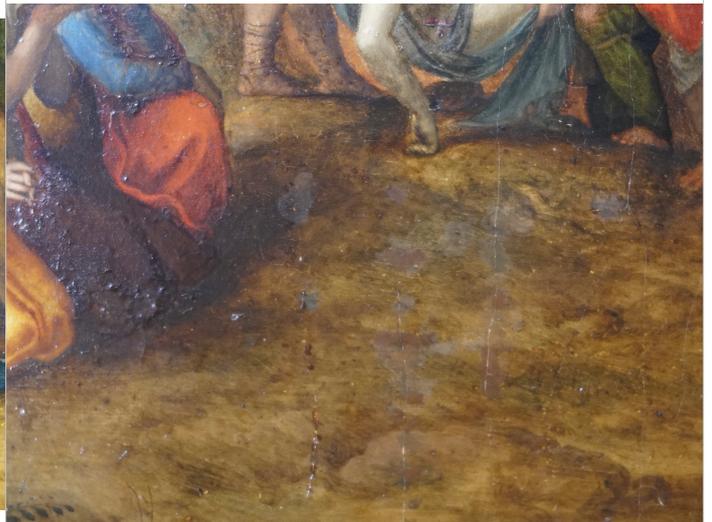
Il y a peu de craquelures d'âge, elles sont fines et verticales.

2. Craquelures et retouches

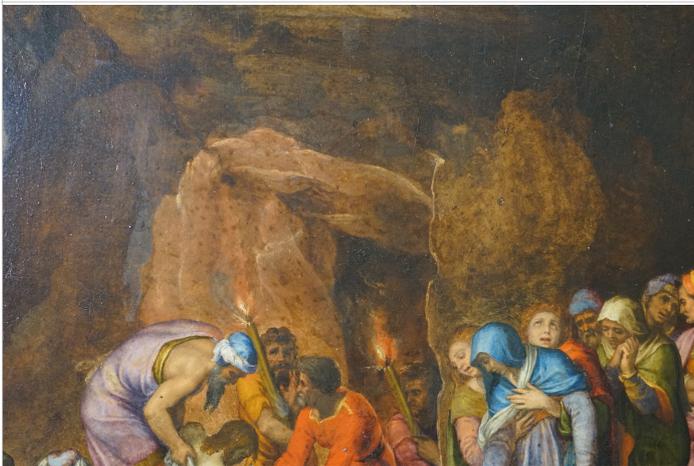
Il y a localement des taches brunes dans des zones de rochers notamment.

3. Taches brunes dans des zones de rochers
