## Veille Sanitaire

Inventaire no.: 33\_3\_1  
 Auteur : DINET, Étienne  
 Titre : Sur une terrasse un jour de fête à Bou-Saada  
 Technique : Huile sur toile  
 Date : 1906  
 Dimensions : sans cadre : L 50,5 cm x l. 41,5 cm ; E. 2 cm  
 avec cadre : L 82 cm x l. 92,5 cm ; E. 11 cm  
 Informations au revers : Etiquettes anciennes (sur dos protecteur)

Date du constat : 25/07/2023

Auteure : M. Bosc, restauratrice du patrimoine

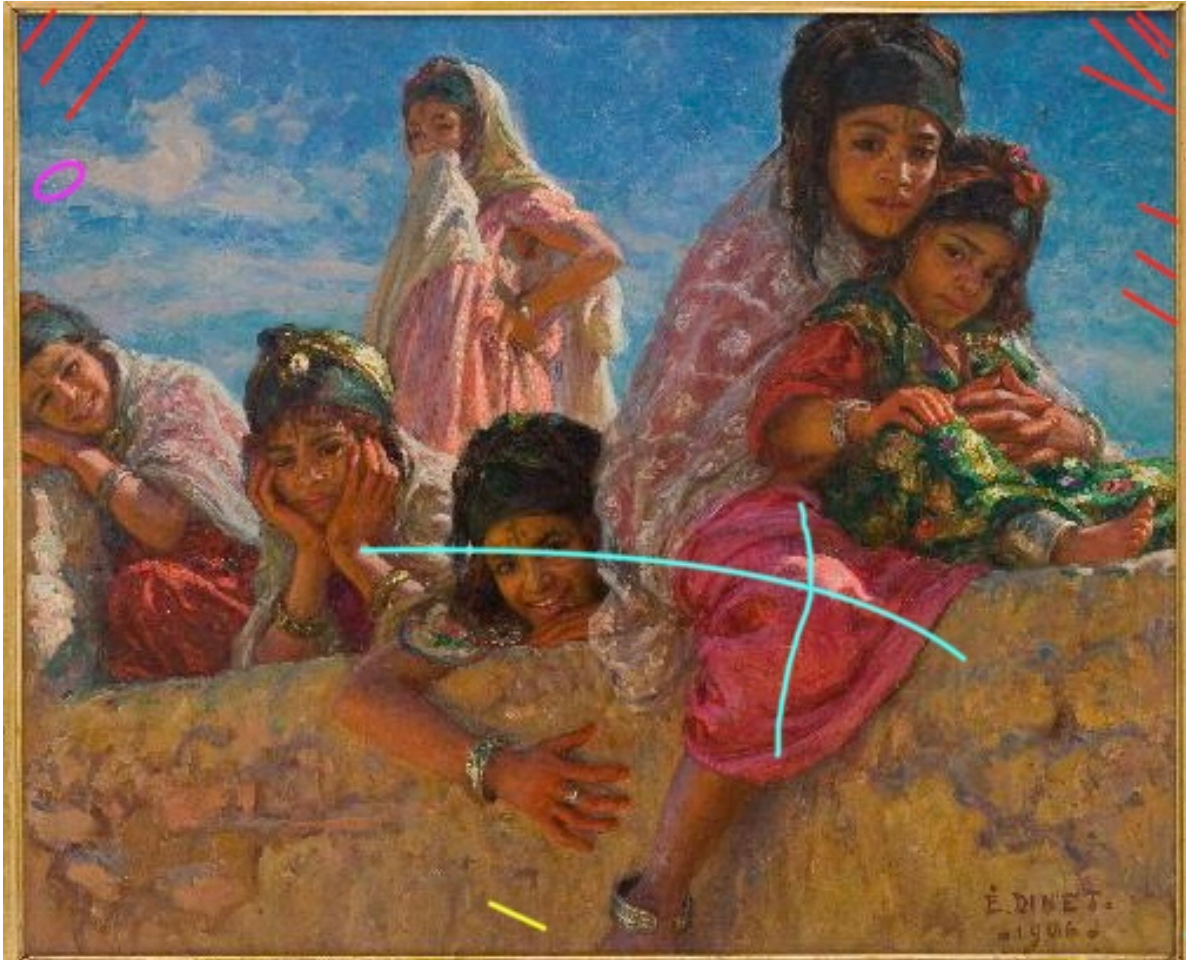
Relevé des altérations de la couche picturale :

**Rouge** : Craquelures, fines instables  
**Rose** : Lacunes de peinture  
**Jaune** : Eraflure superficielle  
**Turquoise** : Déchirure réparée

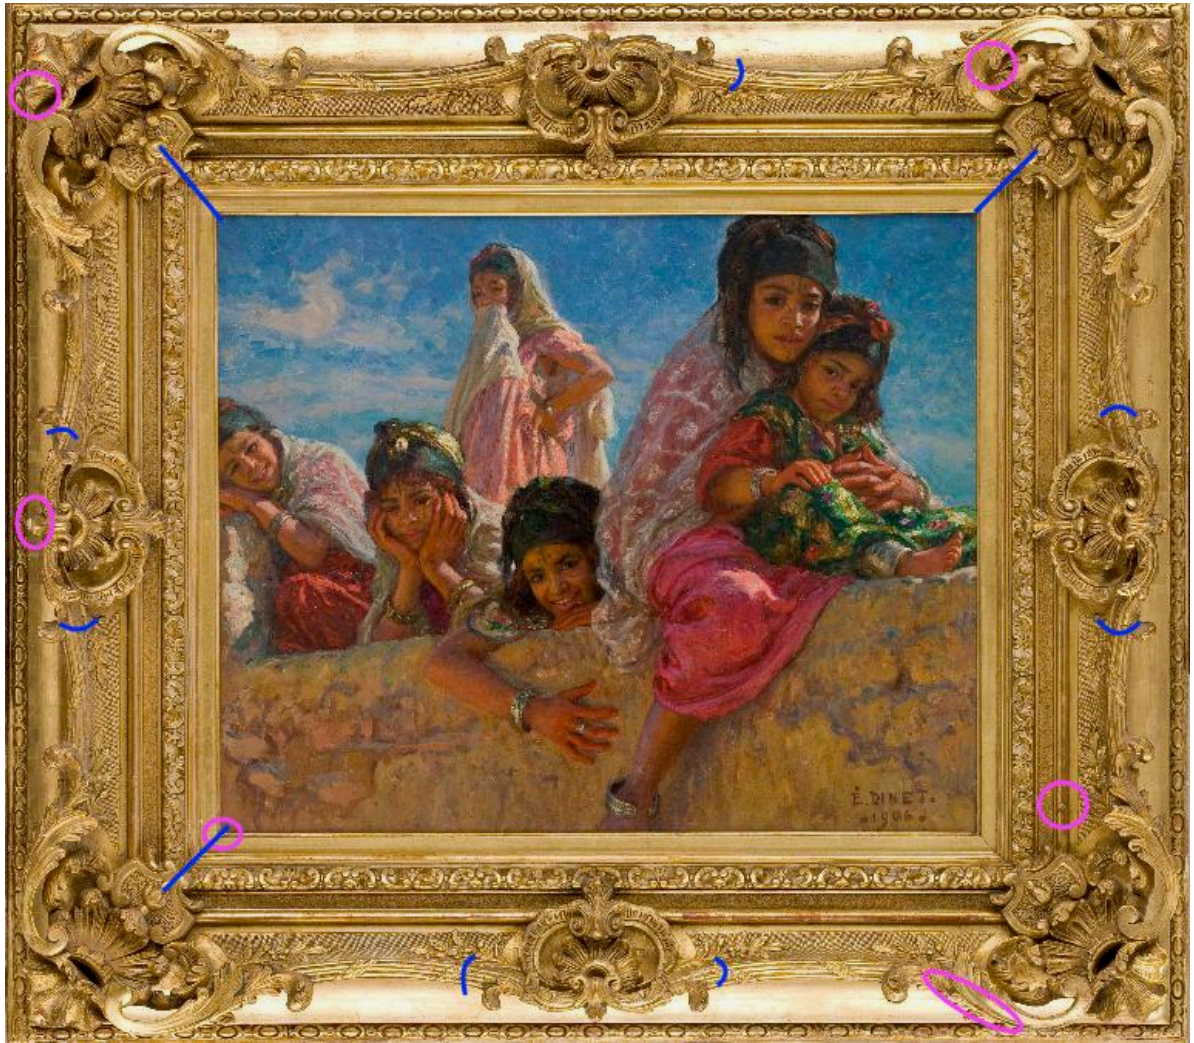
Relevé des altérations du cadre :

**Bleu foncé** : Fissures

**Rose** : Lacunes d'ornements

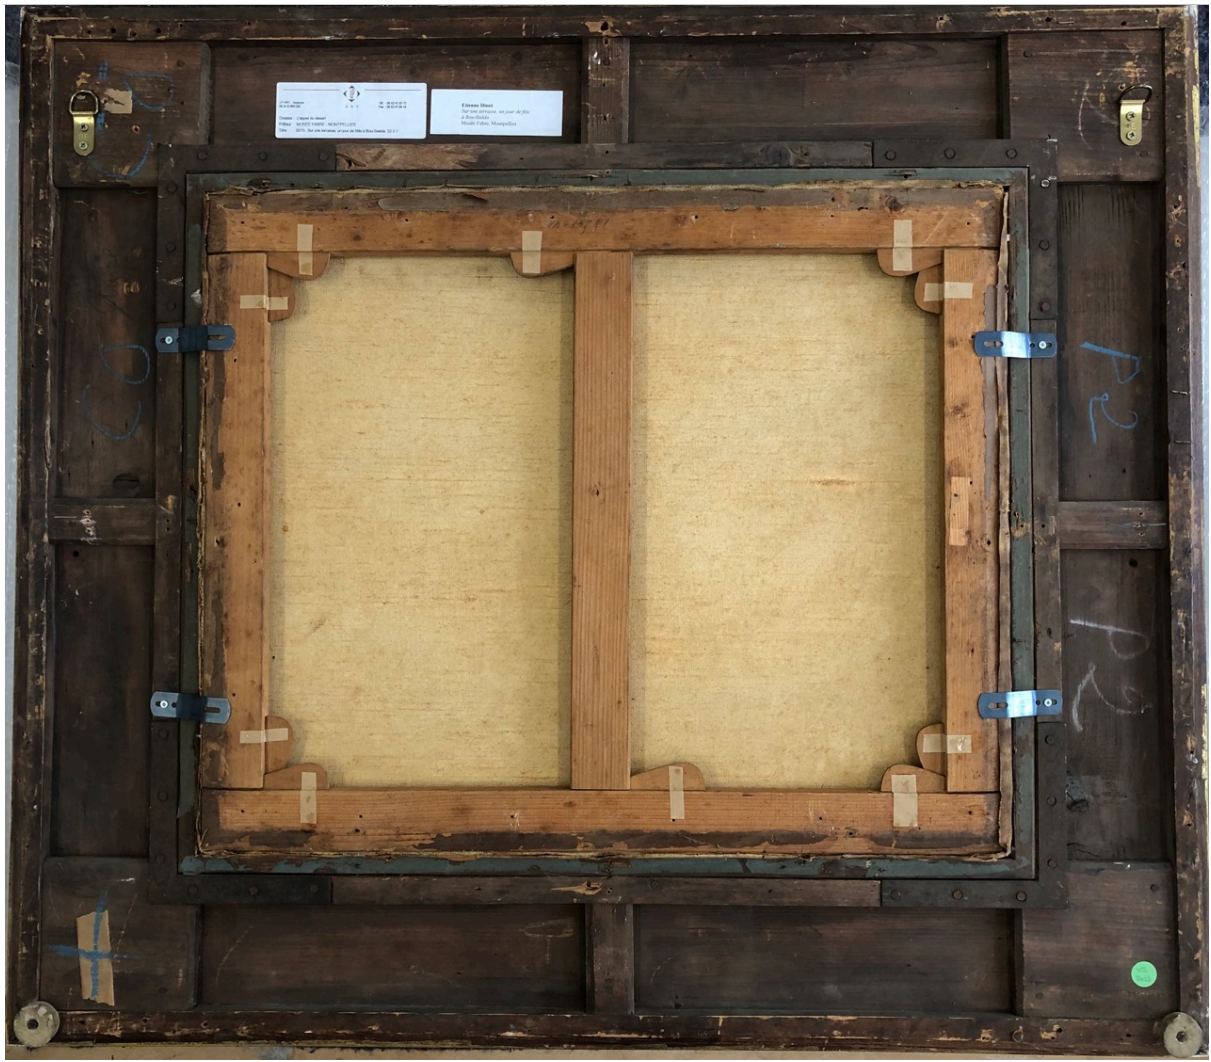
Photo du revers

Carton de protection très ancien, très oxydé cloué au châssis. Sur le carton est collée un étiquette, *Atelier d'encadrement et dorure, restauration, de Alger.*

Ce dos protecteur a été démonté et remonté pour examen. Un carton non acide a été introduit sous le carton d'origine en réutilisant les mêmes trous, les clous ont été remplacés par des vis.

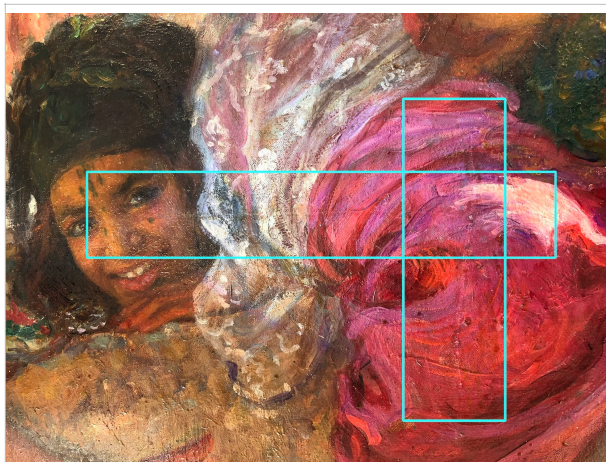
1. Déchirures réparées

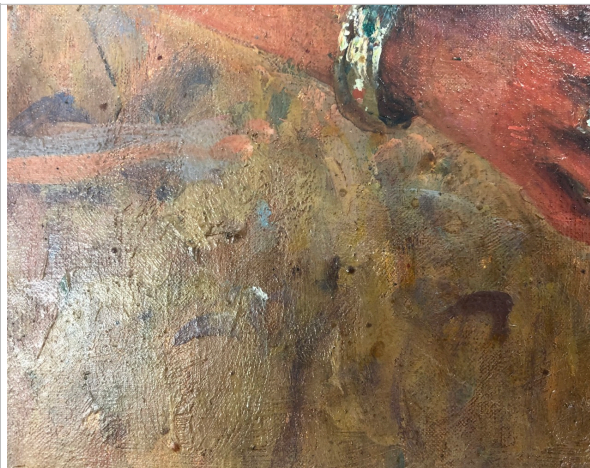
Nombreuses petites éclaboussures brunes en relief. Quelques coulures.  
Chancis dans les coiffes sombres.

2. Éclaboussures de vernis bruni

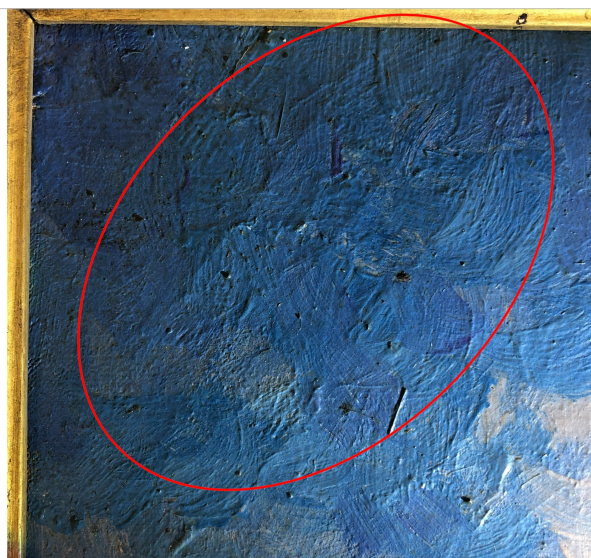
Quelques fines craquelures dans l'angle supérieur dextre et le long du bord senestre. Elles sont à refixer, sans urgence, la toile étant maintenue par le doublage aveugle.

3. Craquelures dans l'angle supérieur dextre

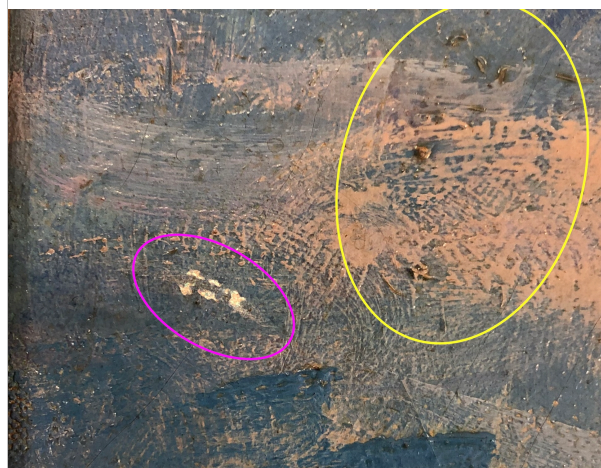
4. Lacunes et concrétions de vernis bruni

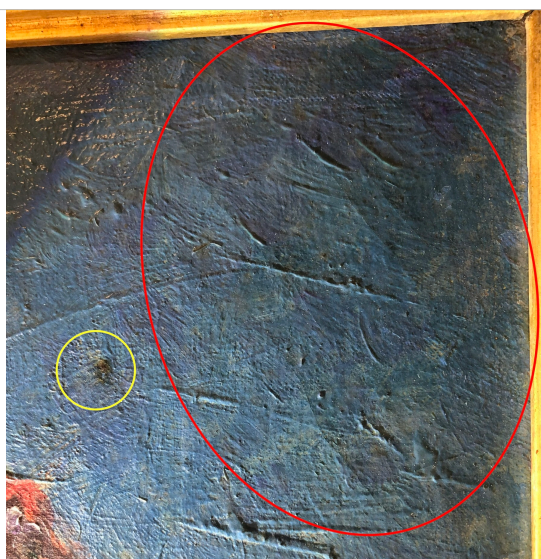
5. Craquelures dans l'angle supérieur senestre et tache brune de vernis

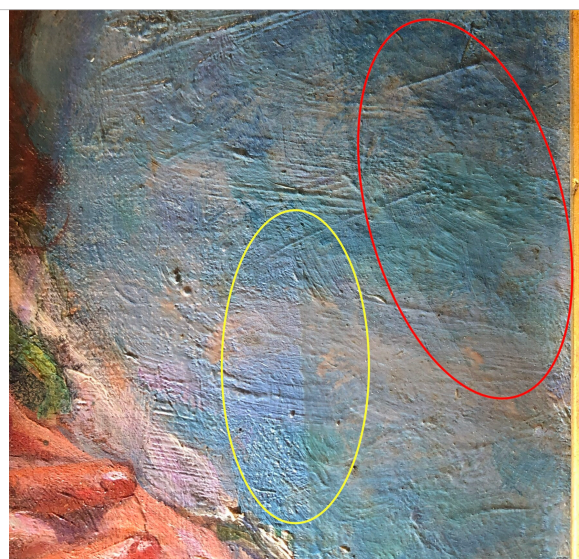
6. Craquelures le long du bord senestre et tache coulure de vernis
