## Veille Sanitaire

Inventaire no.: 895.4.1  
 Auteur: FRIANT Émile  
 Titre: La lutte  
 Technique: Huile sur toile  
 Date: 1889  
 Dimensions: sans cadre : H. 193,5 cm x l. 115,5 cm ; E. 3,5  
 cm avec cadre : H. 223 cm x l. 149 cm ; E. 16 cm H.  
 Informations au revers : Inscriptions

Date du constat : 10/10/2022

Auteure : M. Bosc, restauratrice du patrimoine

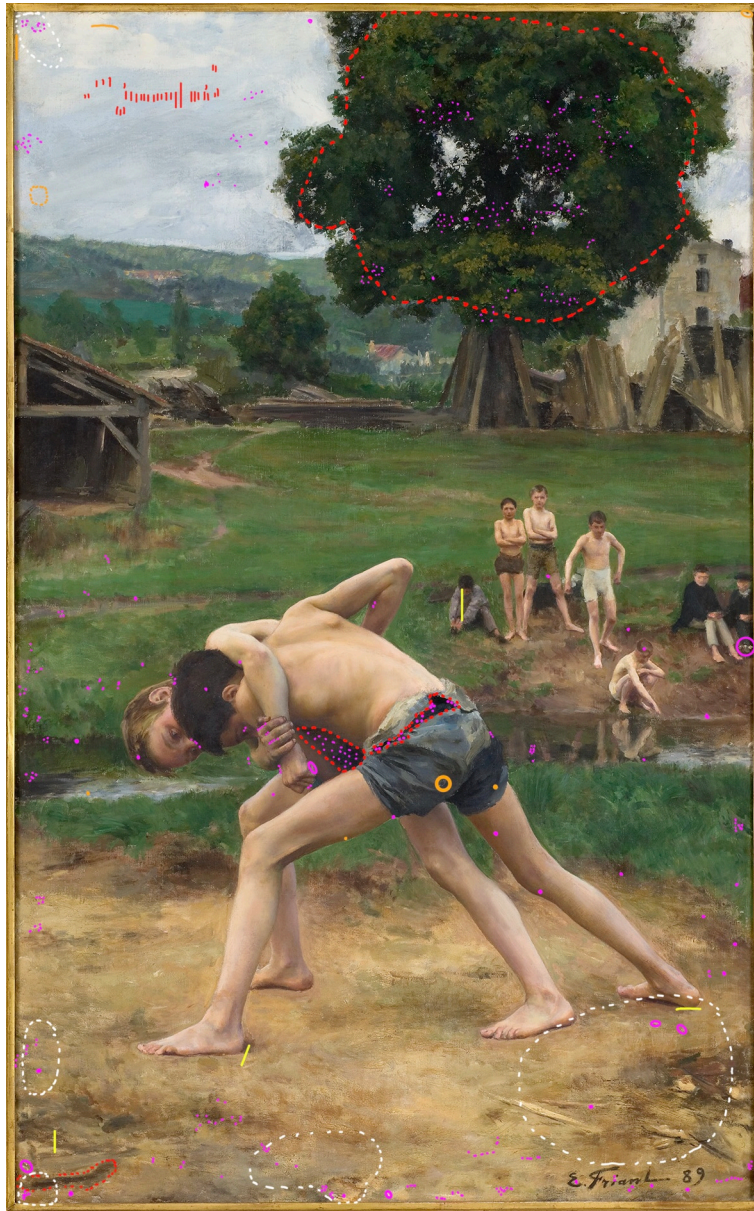
Relevé des altérations de la couche picturale :

L'ensemble est en état correct, compte tenu du fait que le tableau n'est pas verni.

Les zones de soulèvements dans les verts et noirs sont à surveiller car il y a de nombreuses micro-lacunes avoisinantes, des refixages anciens sont visibles.

Blanc : Déformations de toile  
 Jaune : Griffure de la peinture  
 Rouge : Craquelures, stables  
 Rose : Lacunes de peinture  
 Orange : Tache

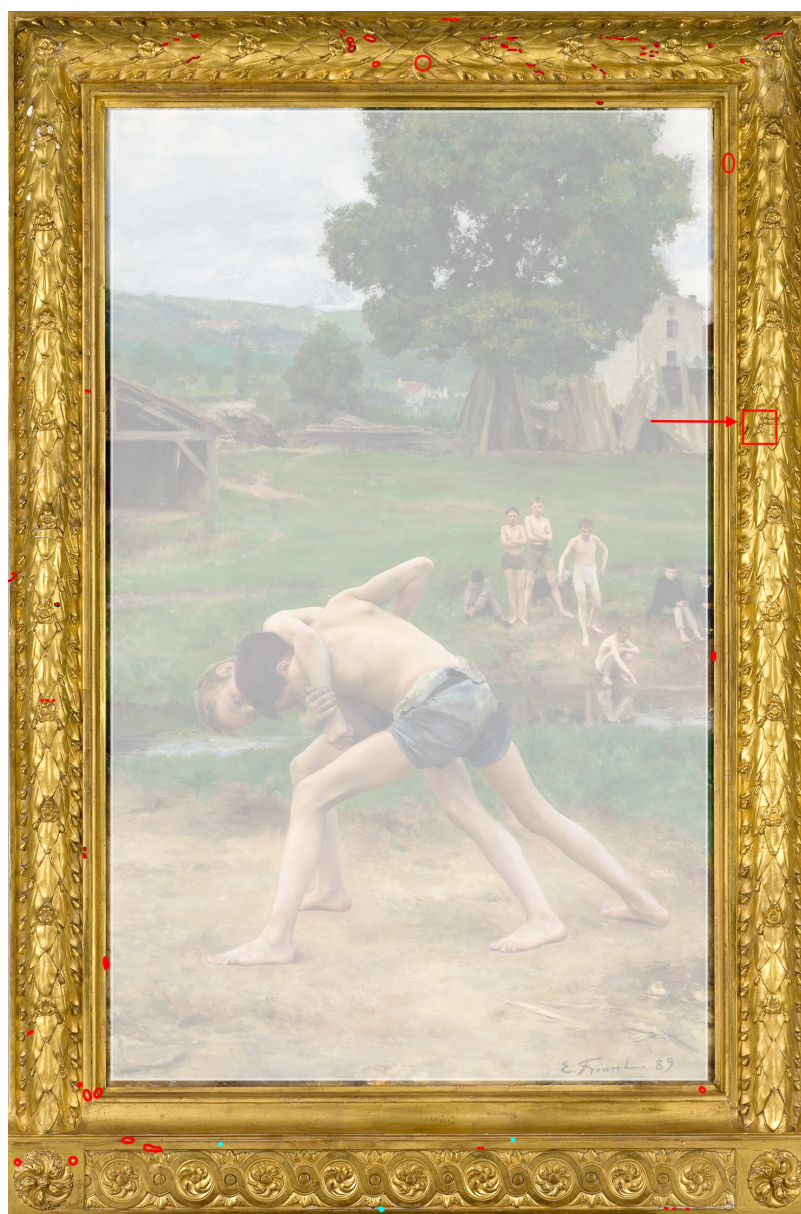
Relevé des altérations du cadre :

Trous d'envols clairs avec sciure dans le châssis et le cadre : anoxie à prévoir.

Cadre : Un soulèvement instable à refixer.

**Turquoise** : Trous d'envols clairs avec sciure

**Rouge** : Lacunes d'ornements

Avec flèche : Instable

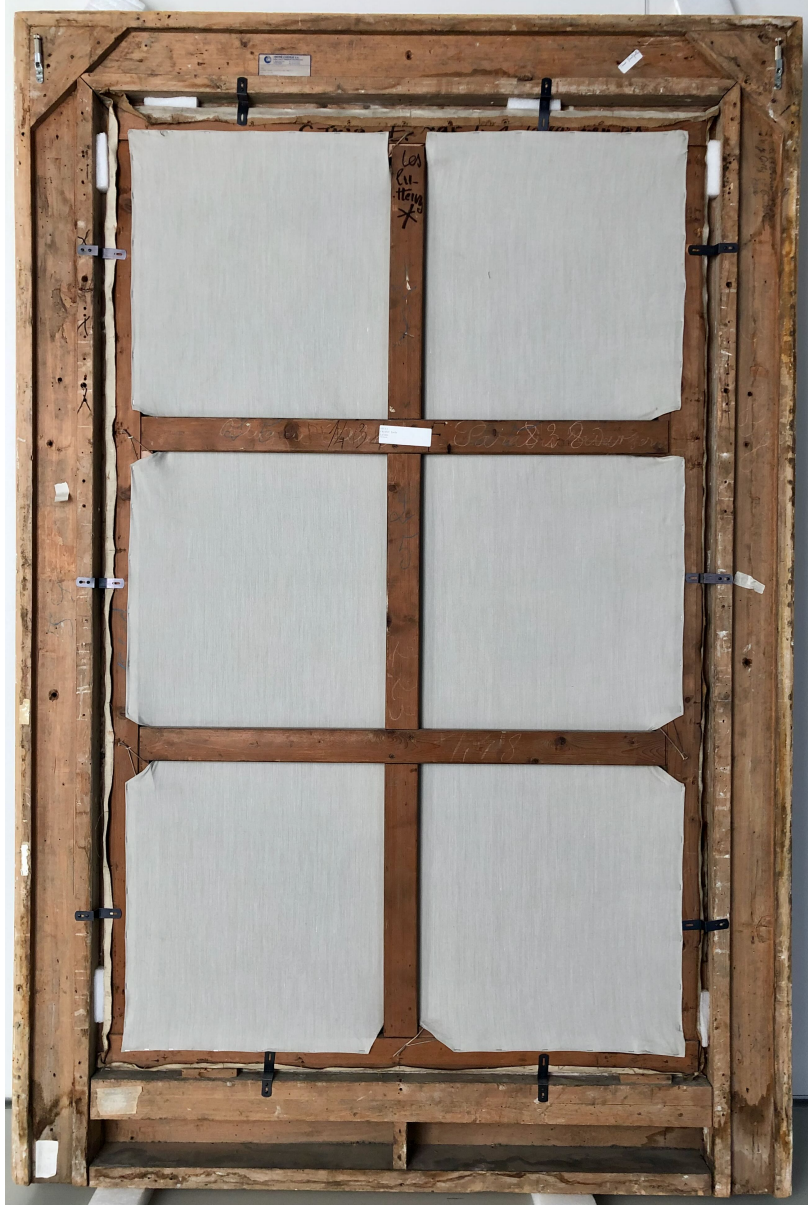
Photo du revers

Dos protecteur partiellement démonté seulement, la toile est couverte au revers d'une couche peinte épaisse avec plusieurs couleurs, s'agit-il d'une autre composition? Elle semble originale, non rentoilée.

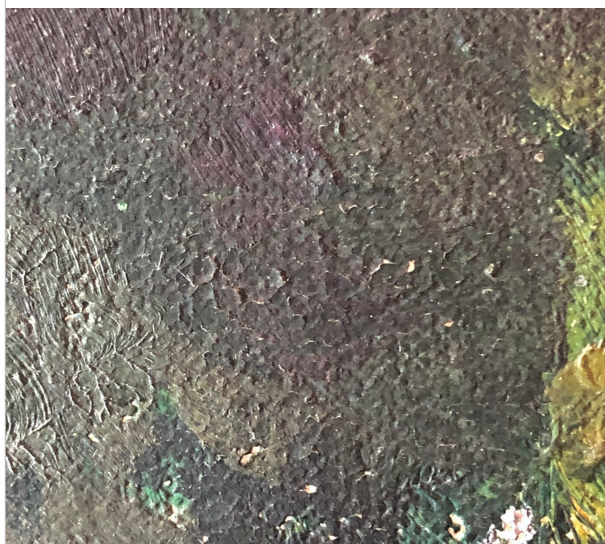
1. Sloulèvements

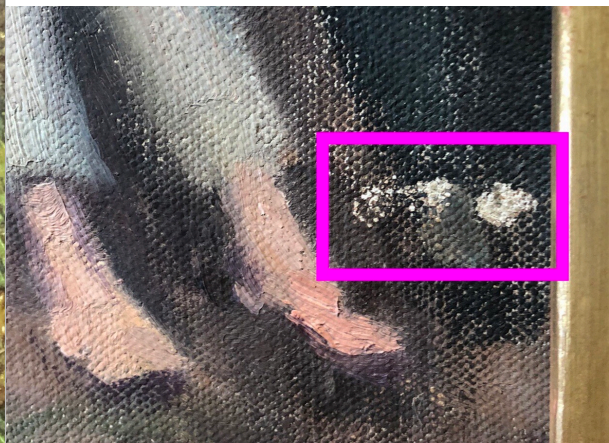
2. Lacunes

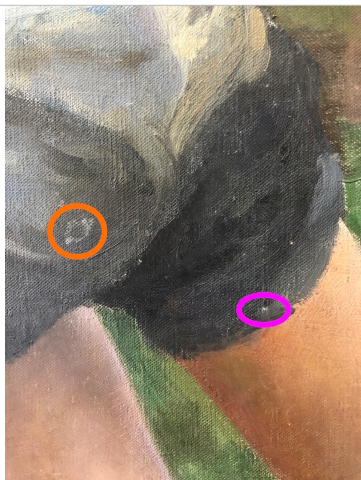
3. Lacunes et tâches

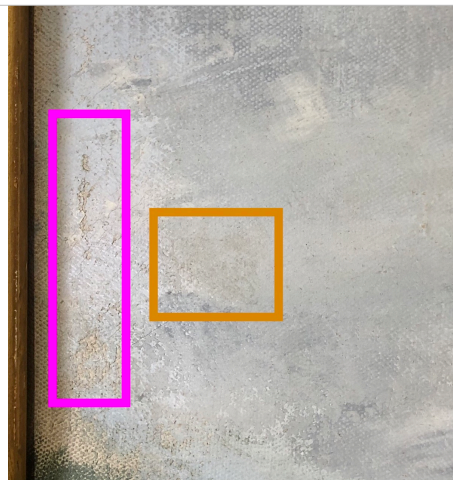
4. Lacunes et tâches

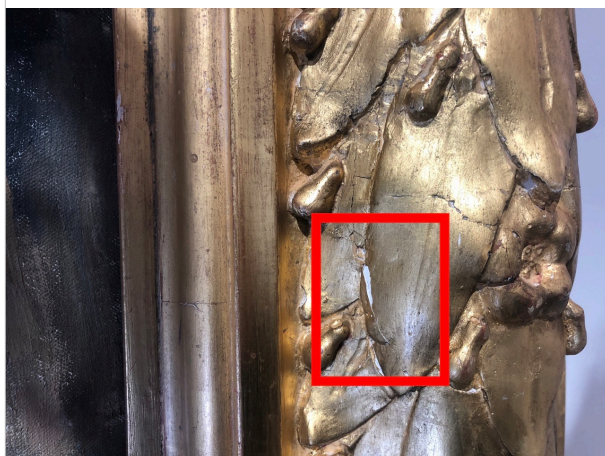
5. Ornement instable

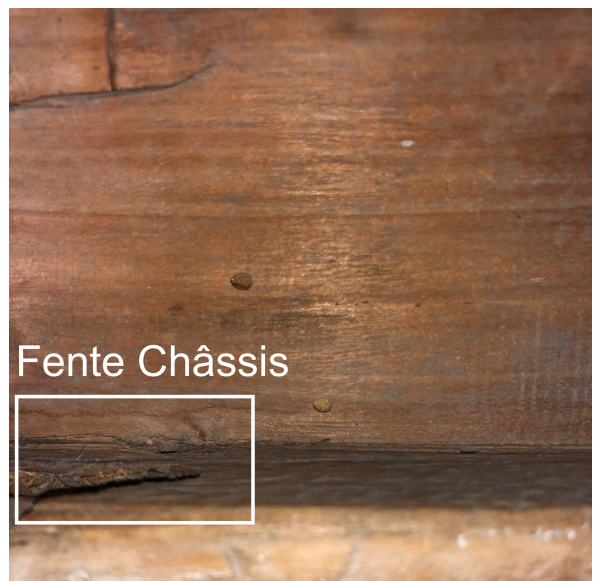
Traverse supérieure en partie droite fendue à cause de la clé enfoncée, à renforcer.

6. Traverse supérieure en partie dextre fendue
