## Veille Sanitaire

Inventaire no. : 825.1.112

Titre : Portrait de Van Wyck Coklers

Date du constat : 25/07/2022

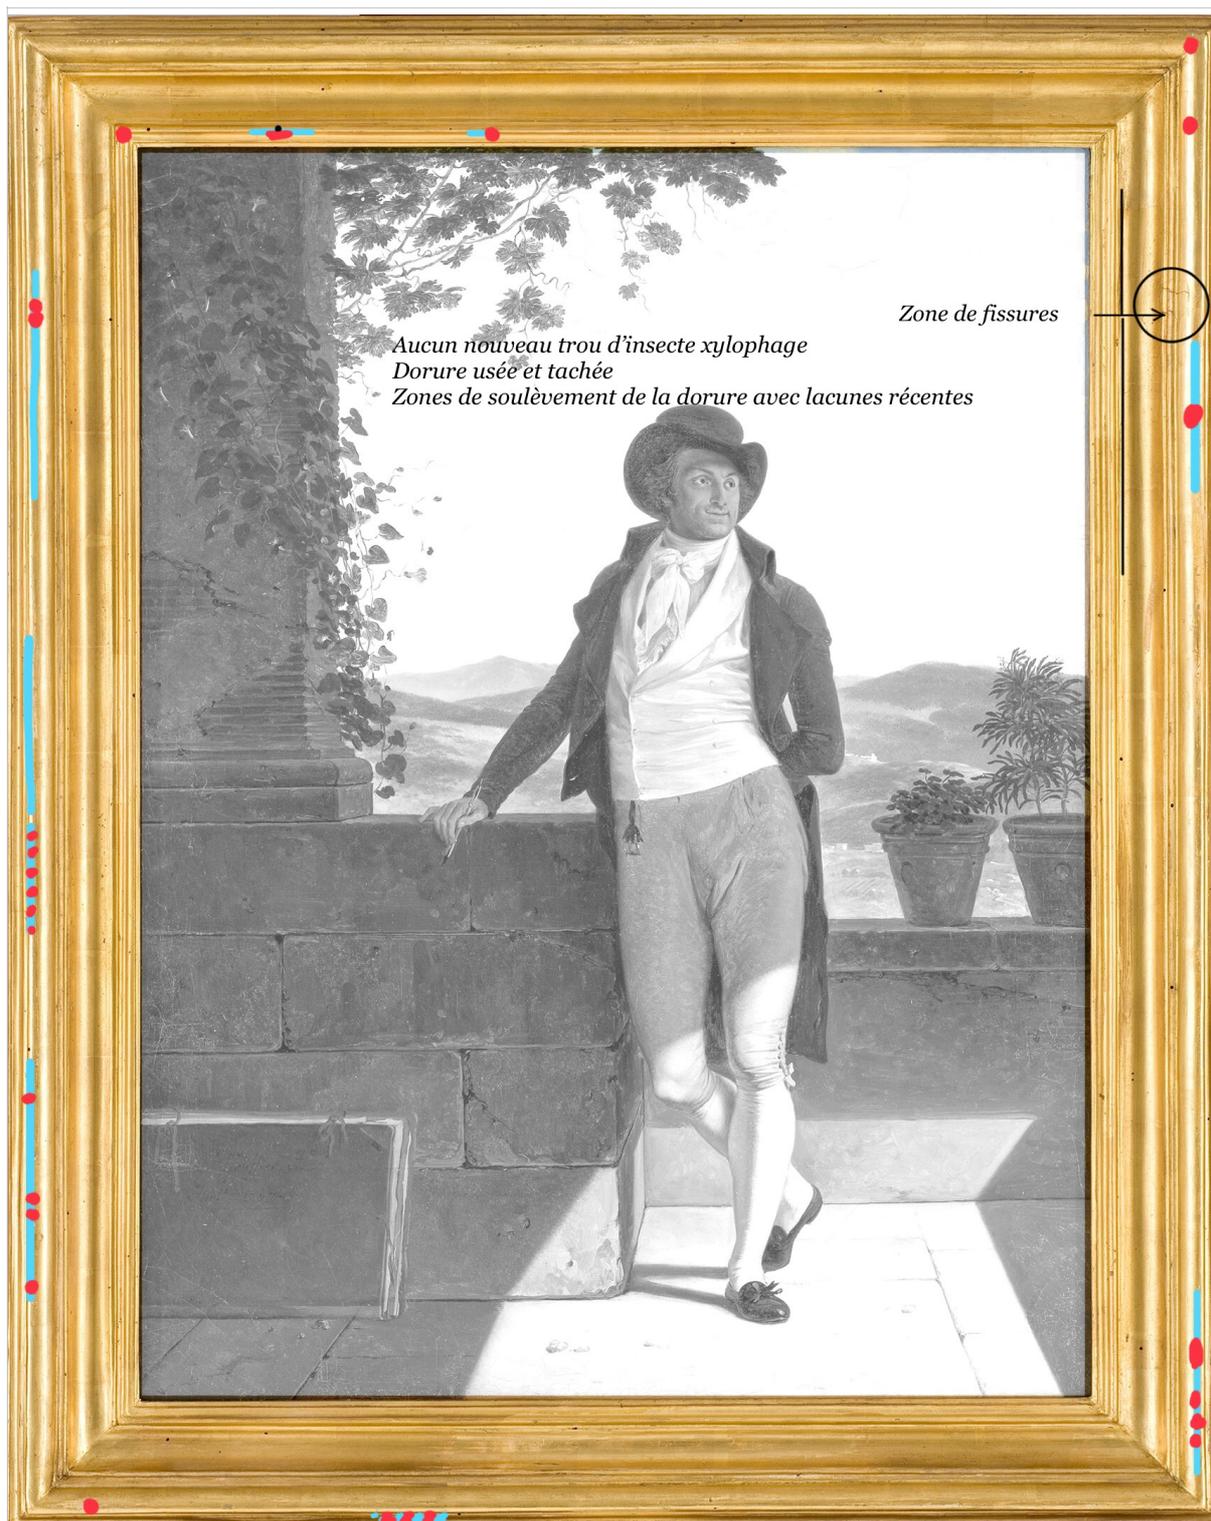
Relevé du tableau : face

<p><b>COUCHE PICTURALE</b></p> <p><b>PREPARATION</b>  Préparation visible : Blanche  Adhésion au support : Mauvais</p> <p><b>PEINTURE</b>  Liant : Huile  Craquelures : D'âge  Pulvéulence de la couche picturale : Non  Soulèvements : Généralisés; figées mais à surveiller  Quantité des soulèvement : Nombreuses  Lacunes : Ponctuelles  Quantité des lacunes : Peu  Altérations : Chancis  Altérations mécaniques : Légère usures.</p> <p><b>TRAITEMENTS ANTÉRIEURS OBSERVÉS</b>  Refixages : Généralisés, figées (refixage plus vernis)  Mastics : Non structurés  Apparence des mastics : Moyenne  Retouches : Sur lacunes et sur usures, sans débordement prononcé  Apparence des retouches : Passable mais pourraient être meilleure.</p>	<p><b>REMARQUES</b></p> <p>La couche picturale a souffert de soulèvements. Le bord des craquelures est soulevé, les soulèvements sont figés hors plan. Certains des soulèvements semble visuellement instables mais sont figés. Les parties les plus accidentées se trouvent près du bord de la toile, il se peut que leur origine soit un accident lors du rentoilage. Il faudrait les surveiller. Des retouches sont situées principalement au bord du tableau aux endroits particulièrement lacunaire car atteint des soulèvement le plus prononcés.</p>

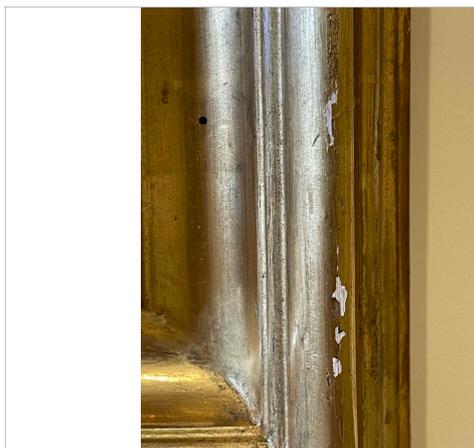
1

La dorure est en soulèvement et lacunaire

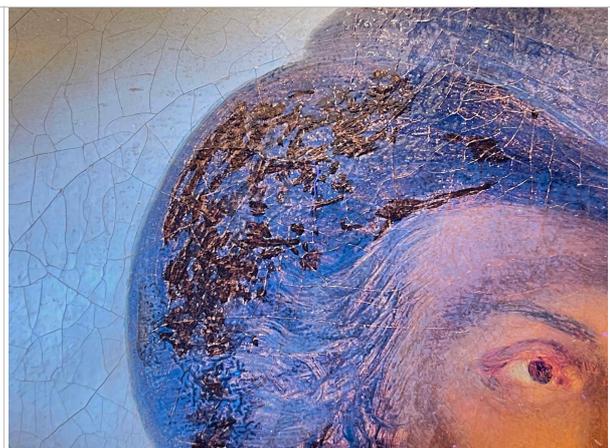
7

Des retouches recouvre les usures

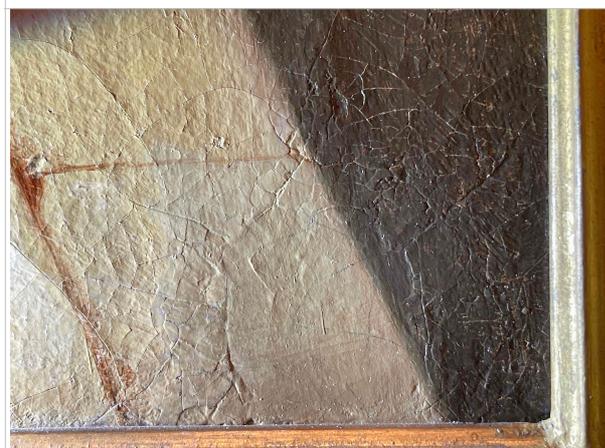
5

Une lacune importante à l'angle inférieur senestre. La peinture d'origine est chaotique en bas du tableau.

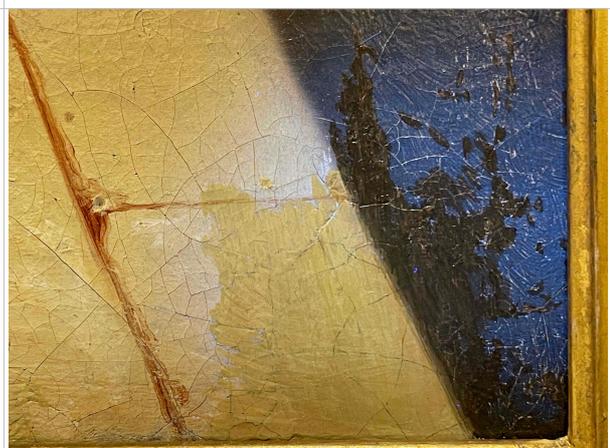
4

No 5 en lumière ultraviolette

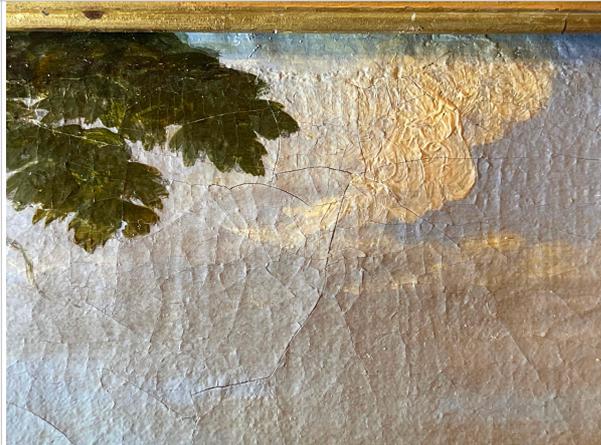
12

Les craquelures de la couche picturale sont en relief, figées dans le vernis et la colle.

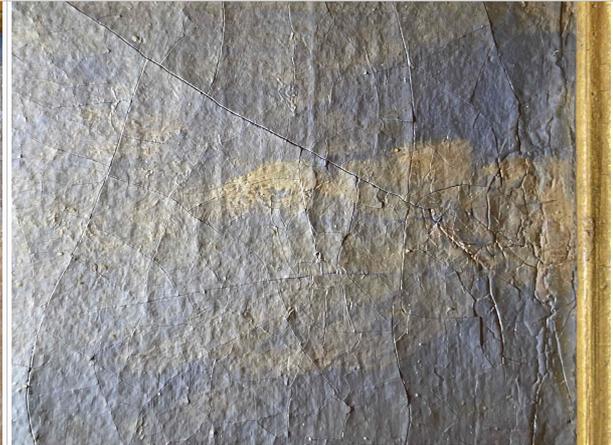
8

Les parties les plus fragiles se trouvent près du bord, il se peut qu'il s'agisse d'un accident du rentoilage.

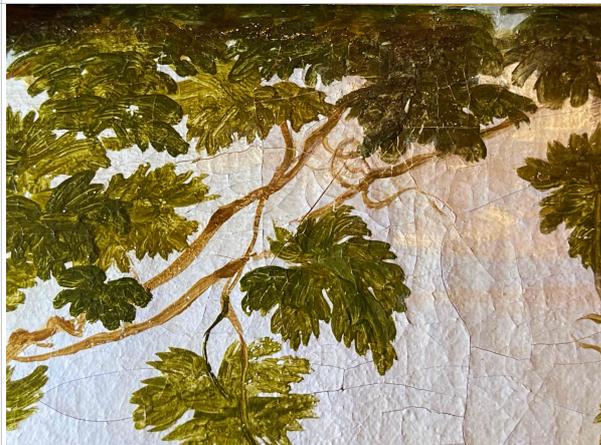
13

Craquelures au bord en relief.

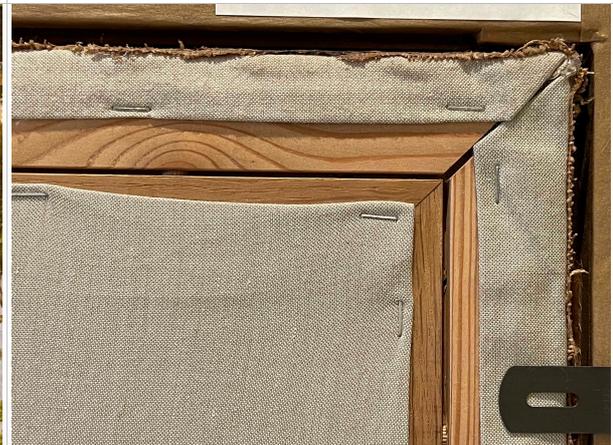
14

Détail du revers; châssis flottant *Chassitech*, bandes de tension en toile et adhésif synthétique, toile protectrice.
