Inventaire no.: 835.1.2

Auteur : VENUSTI Marcello

Titre : La Mise au tombeau

Date du constat : 23/11/2020

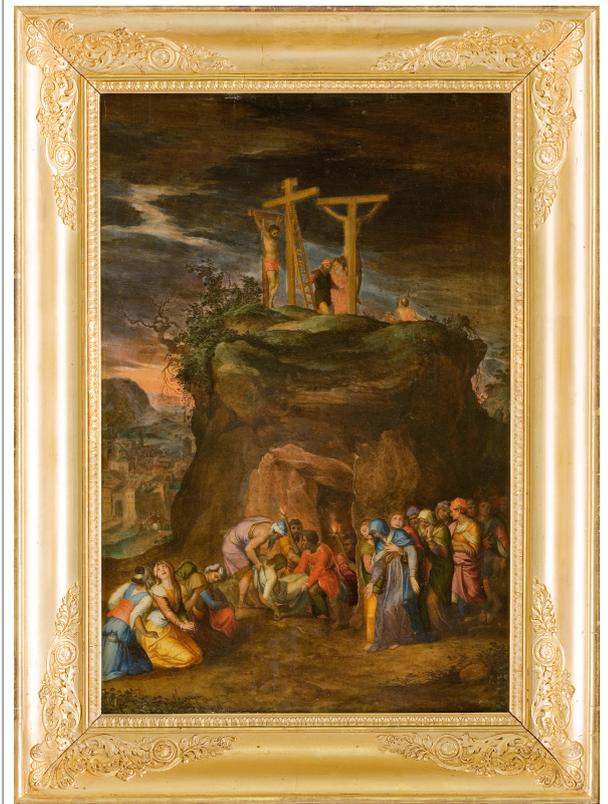
Panneau de peuplier constitué de 2 planches épaisses.
Fente depuis le bord supérieur, due à la baguette collée. Les baguettes sont contraignantes et engendrent des soulèvements de couche picturale.

Légère déformation convexe verticale localisée sur le relevé.

Manque de bois au revers, au niveau des angles et au milieu des cotés : anciennes fixations au cadre ?

Nombreux trous d'insectes (grosses vrillettes) visibles au revers sur l'ensemble des planches.

Support auxiliaire : 2 fines baguettes de bois collées au panneau, de hêtre taillées en suivant les déformations du panneau, perpendiculaires au fil du bois, localisées en partie supérieure et inférieure.

Des très petites craquelures localisées au niveau des zones de couleur sombres sont en soulèvement aux abords des vêtements des personnages, probablement dues à la présence des baguettes collées au revers, qui contraignent le panneau.

Préconisations traitement de conservation :
 Reprendre le support auxiliaire du panneau, qui est contraignant et coller la fente en partie supérieure.
 Refixer les nombreux soulèvements de couche picturale.
