## Veille Sanitaire

Inventaire no.: 33\_3\_1  
 Auteur : DINET, Étienne  
 Titre : Sur une terrasse un jour de fête à Bou-Saada  
 Technique : Huile sur toile  
 Date : 1906  
 Dimensions : sans cadre : L 50,5 cm x l. 41,5 cm ; E. 2 cm  
 avec cadre : L 82 cm x l. 92,5 cm ; E. 11 cm  
 Informations au revers : Etiquettes anciennes (sur dos protecteur)

Date du constat : 25/07/2023

Auteure : M. Bosc, restauratrice du patrimoine

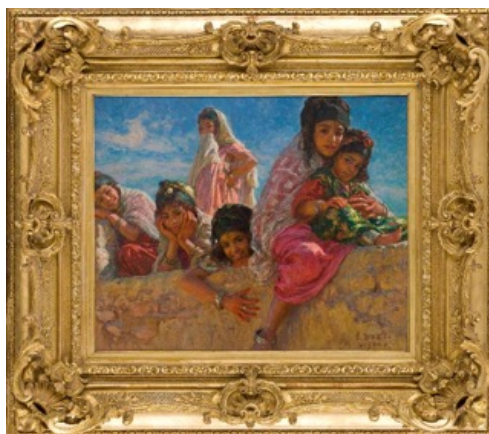
Cadre et tableau en état correct.

Tableau : Quelques fines craquelures dans l'angle supérieur dextre et le long du bord senestre. Elles sont à refixer, sans urgence, la toile étant maintenue par le doublage aveugle.

Le vernis est inégal et très jauni, il mériterait d'être éliminé à long terme. Les retouches sur les anciennes déchirures sont un peu gênantes.
