## Veille Sanitaire

Inventaire no. : 825.1.112

Titre : Portrait de Van Wyck Coklers

Date du constat : 25/07/2022

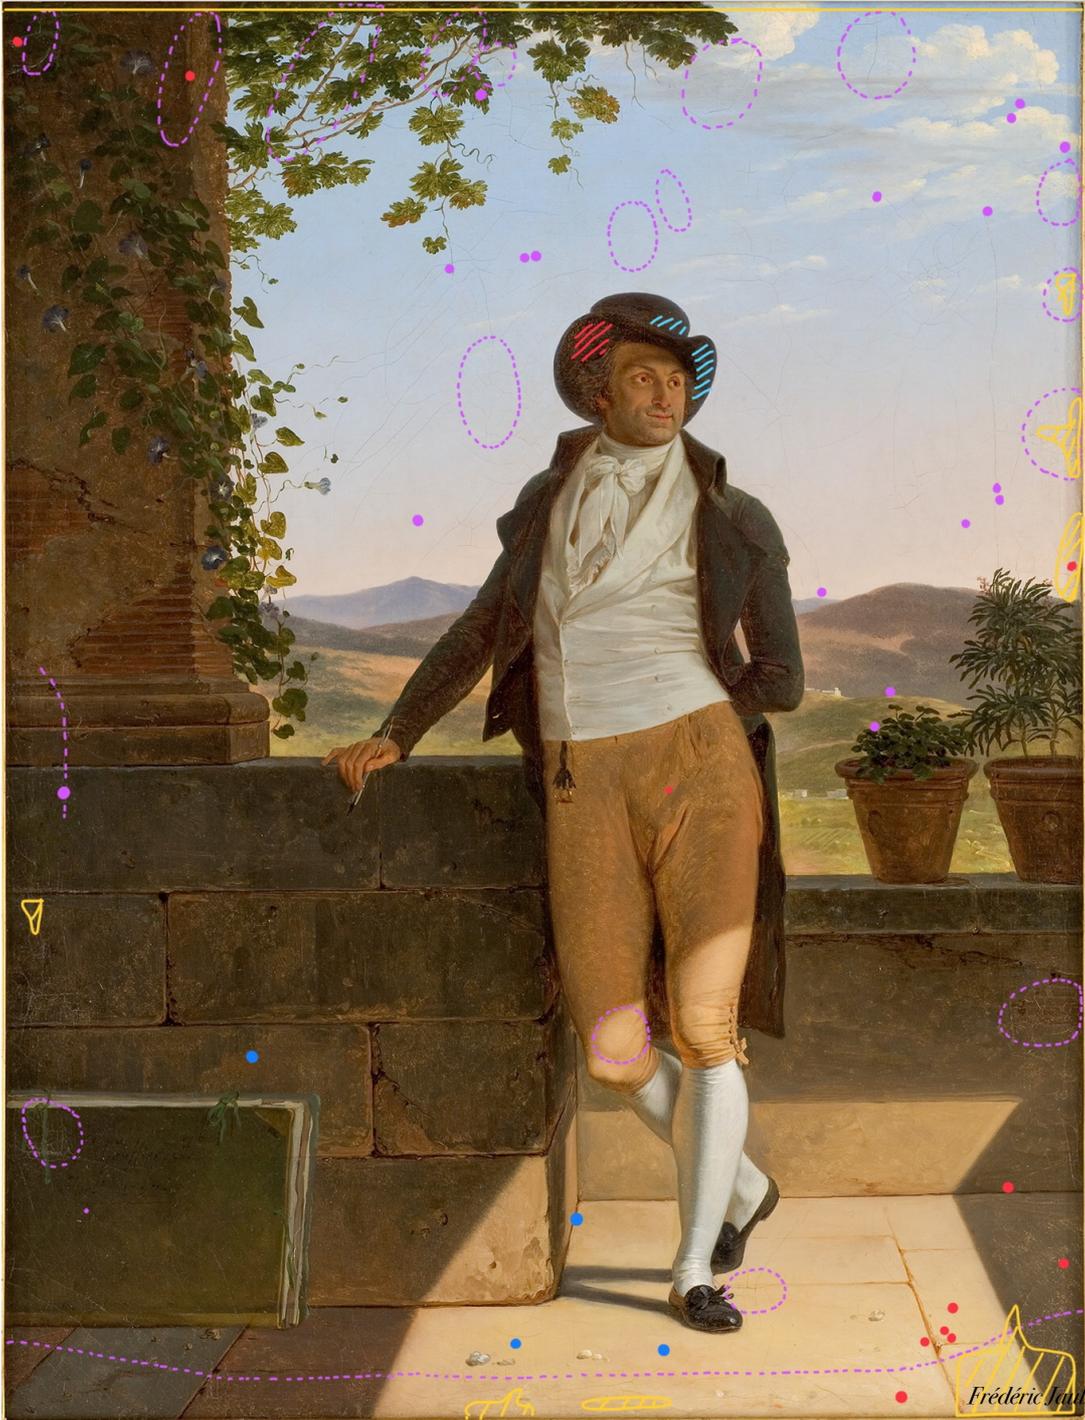
Relevé du tableau : face

<p><b>COUCHE PICTURALE</b></p> <p><b>PREPARATION</b>  Préparation visible : Blanche  Adhésion au support : Mauvais</p> <p><b>PEINTURE</b>  Liant : Huile  Craquelures : D'âge  Pulvéulence de la couche picturale : Non  Soulèvements : Généralisés; figées mais à surveiller  Quantité des soulèvement : Nombreuses  Lacunes : Ponctuelles  Quantité des lacunes : Peu  Altérations : Chancis  Altérations mécaniques : Légère usures.</p> <p><b>TRAITEMENTS ANTÉRIEURS OBSERVÉS</b>  Refixages : Généralisés, figées (refixage plus vernis)  Mastics : Non structurés  Apparence des mastics : Moyenne  Retouches : Sur lacunes et sur usures, sans débordement prononcé  Apparence des retouches : Passable mais pourraient être meilleure.</p>	<p><b>REMARQUES</b></p> <p>La couche picturale a souffert de soulèvements. Le bord des craquelures est soulevé, les soulèvements sont figés hors plan. Certains des soulèvements semble visuellement instables mais sont figés. Les parties les plus accidentées se trouvent près du bord de la toile, il se peut que leur origine soit un accident lors du rentoilage. Il faudrait les surveiller. Des retouches sont situées principalement au bord du tableau aux endroits particulièrement lacunaire car atteint des soulèvement le plus prononcés.</p>

TRAITEMENT NECESSAIRE	Urgent	Pas urgent	REMARQUES
Traitement insectes tableau : Traitement insectes cadre : Traitement moisissure : Cadre : Fixation du tableau dans le cadre : Sécurisation des clés du châssis : Support : Consolidation soulèvements : Couche picturale : Vernis : Encrassement : Fondamental support : Fondamental couche picturale :	Oui	Surveillance          Possible A prévoir	<b>REMARQUES</b>  Face dépoussiéré le 22/08/2022.  Cadre: Des soulèvements de la dorure nécessite consolidation. Aucun nouveau trou d'insectes n'est observé par rapport à la photographie.  Tableau: La couche picturale est de tendance au soulèvement. De nombreuses craquelures sont en relief mais sont figées dans le vernis ou par des refixages anciens. La couche picturale reste fragile.
